## 1. PREMESSA

A seguito di un recente crollo di una sezione del pontile est nel porto turistico di Lavagna, la società PORTO DI LAVAGNA spa che esercisce la struttura portuale, ha affidato allo scrivente prof. ing. Sergio Tattoni, professore Ordinario di Tecnica delle Costruzioni presso l'Università degli Studi di Cagliari, Dipartimento di Ingegneria Strutturale Infrastrutturale e Geomatica, l'incarico di una consulenza in merito ad una prima valutazione della situazione statica dei pontili ed del loro stato di conservazione.

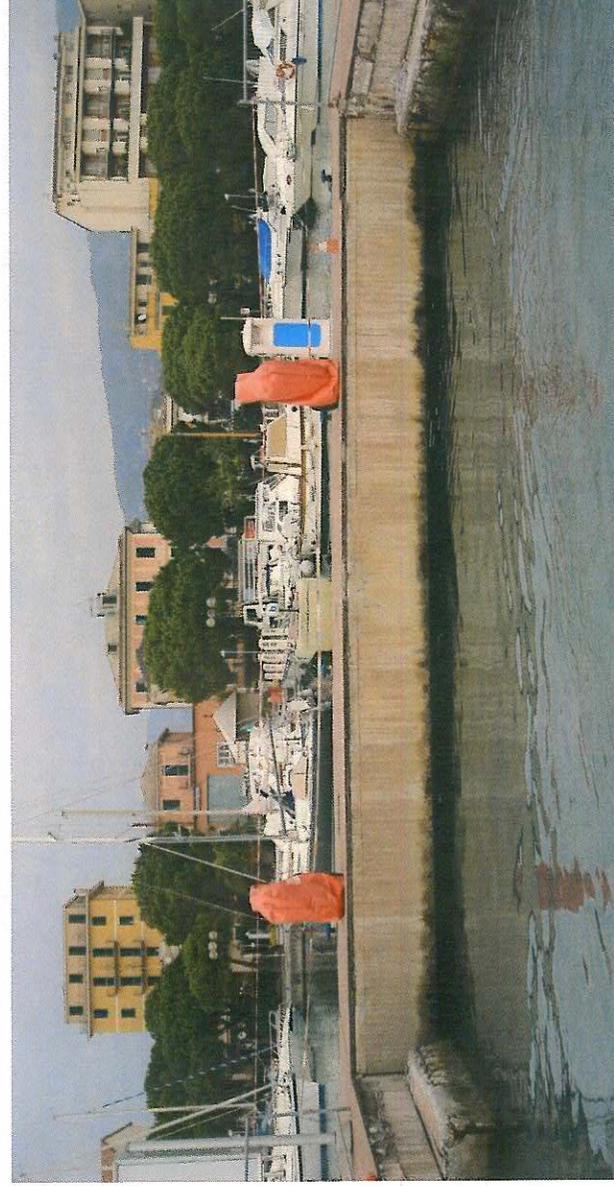
Figura 1. Pontile est. Zona del crollo dell'elemento prefabbricato in cap.

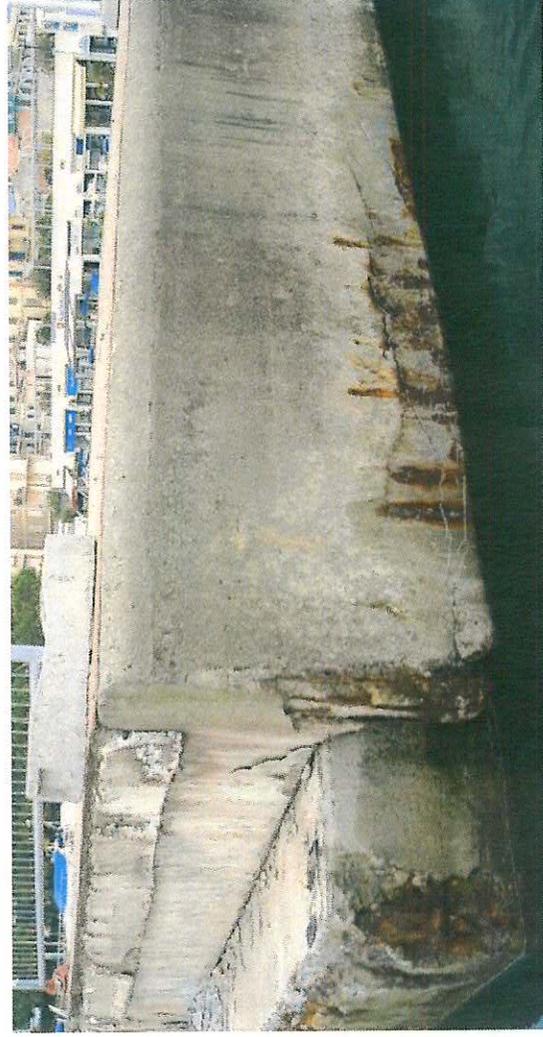
**Figura 3.** Aspetto tipico delle lesioni degli elementi di pontile.

2. Il calcestruzzo delle testate e la malta di sigillatura hanno quindi cominciato a fessurarsi (vedi Figura 3) consentendo l'accesso dell'acqua di mare all'interno della nervatura ed in particolare all'interno delle guaine di desolidarizzazione. Il fenomeno è stato aggravato dal ciclo di immersione ed emersione legato alle maree ed al moto ondoso, che ha consentito il continuo apporto di ioni  $\text{Cl}^-$ , ossigeno  $\text{O}_2$  e acqua  $\text{H}_2\text{O}$ .

3. Il processo di corrosione ha quindi iniziato ad interessare le armature di precompressione, con espansione degli idrossidi di ferro e formazione di fessure parallele allo sviluppo della trave e prossime al fondo della nervatura (vedi Figura 3 e Report Fotografico).

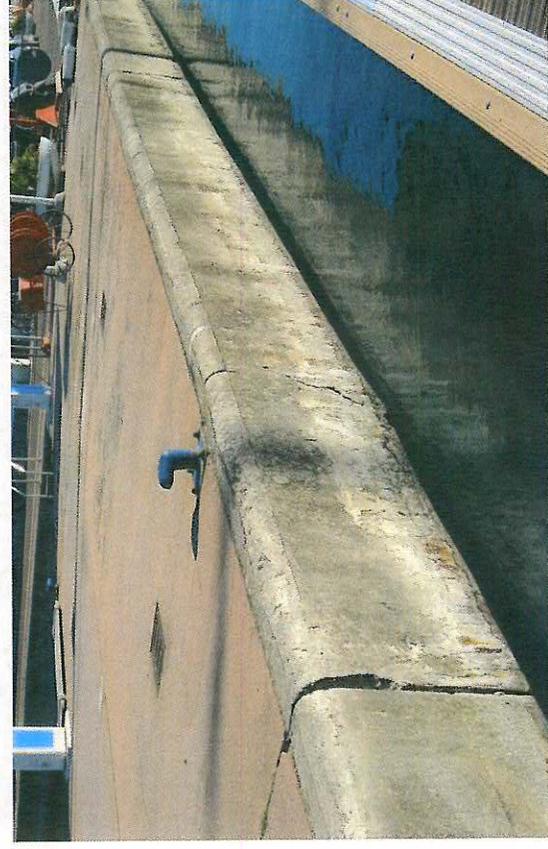
**Figura 4.** Si osserva una lesione tipica da carenza statica in corrispondenza della bitta di attracco.

5. La rottura dell'elemento è avvenuta nella sezione di minore resistenza e cioè ad una distanza dagli appoggi pari a circa  $\frac{1}{4}$  della lunghezza dell'elemento di pontile. (vedi anche Figura 4 e Report Fotografico).

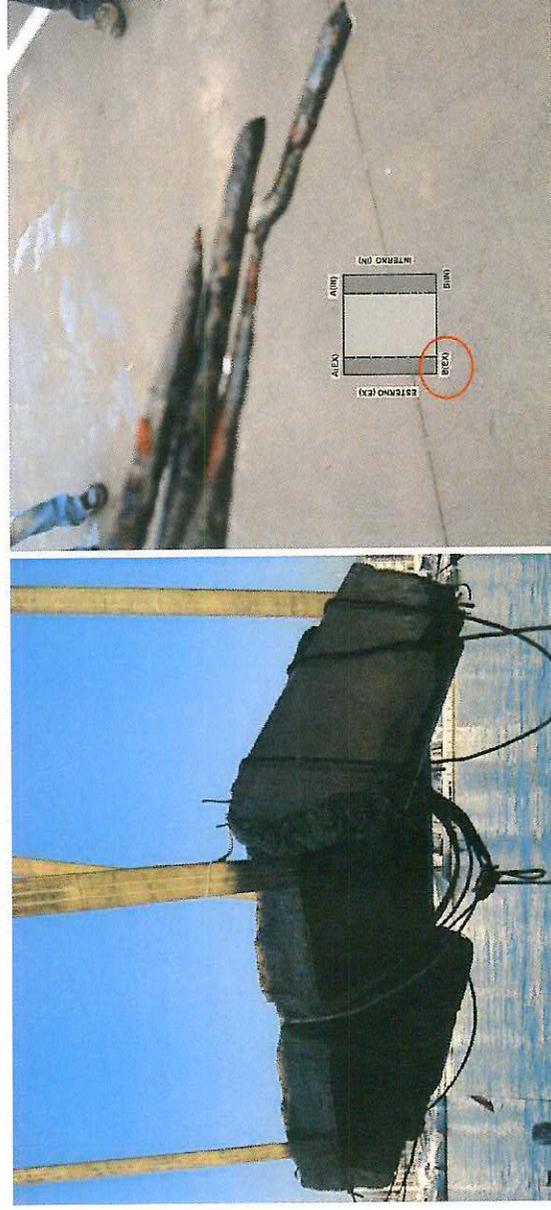
Successivamente in data 17 novembre 2011 in un secondo sopralluogo si è rilevato l'elemento in calcestruzzo caduto in acqua a seguito del crollo e recuperato dai sommozzatori (Figura 5).

**Figura 5.** Elemento di pontile recuperato e particolare di corrosione delle armature.

4. La riduzione della sezione dei trefoli è proseguita (Figura 5 e Report Fotografico) sinché, anche in considerazione della sollecitazione coattivamente impressa all'acciaio pari a circa 1080 MPa (vedi Relazione di Calcolo), i fili dei trefoli progressivamente si sono spezzati sino ad annullare completamente l'effetto della precompressione.

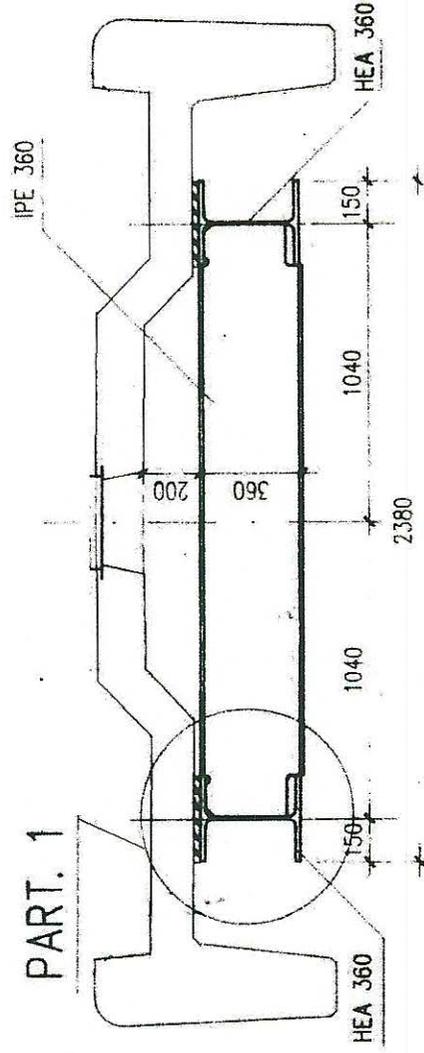
Figura 7. Sezione di pontile da 3.5 m rinforzato con telaio in acciaio.

1. Sostegno degli elementi di pontile a mezzo di una struttura metallica (si veda la Figura 7)
2. Rinforzo degli elementi di pontile mediante l'applicazione di un'armatura lenta in FRP incollata alle nervature dell'elemento stesso (si veda il documento 8 e la Figura 17).

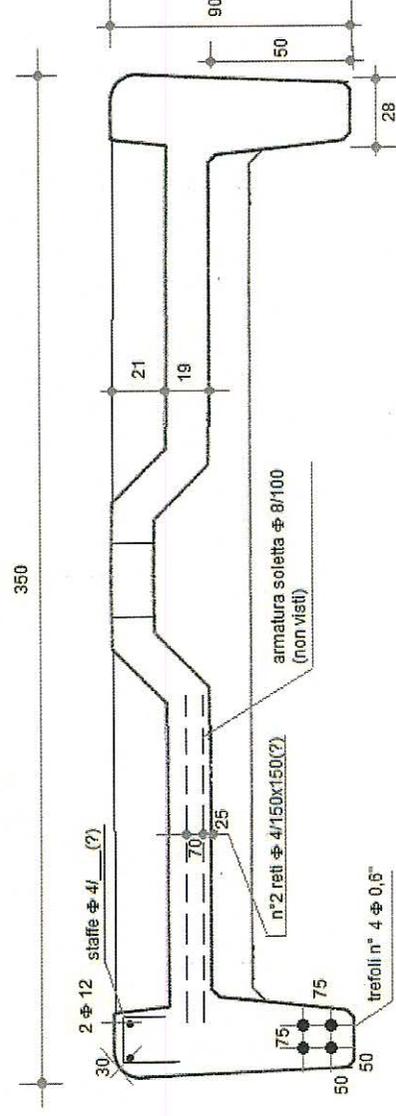
Nella Figura 8 è riportato il rilievo geometrico e delle armature del pontile recuperato il 17 novembre 2011. Come precedentemente detto nella sezione corrente l'unica armatura lenta è rappresentata dai 2+2 Ø12 reggistaffe posti superiormente. La stabilità dell'elemento è quindi affidata unicamente all'effetto della precompressione (4+4 trefoli da 0.6").

**Figura 8. Rilievo dell'elemento di pontile da 3.5 m.**

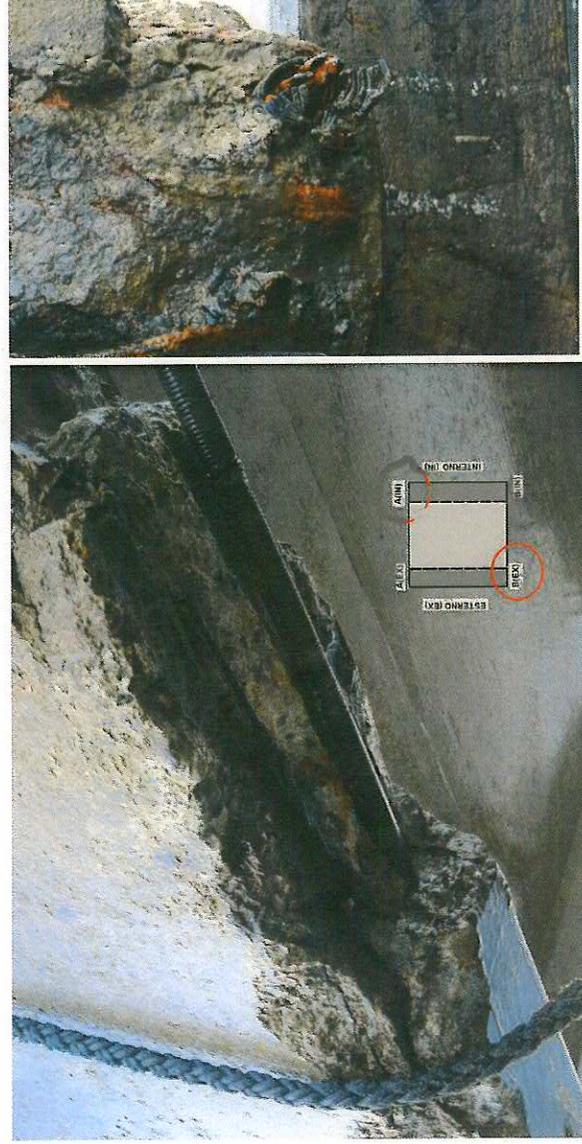
Nel caso in esame la desolidarizzazione è stata ottenuta inserendo il cavo in una guaina in PVC corrugato in modo che il conglomerato, non potendo entrare in contatto con l'acciaio, non ne subisce l'effetto di precompressione (Figura 9).

È opportuno far notare che tali guaine sono rimaste vuote per tutta la loro lunghezza, dalla testata sino al punto prescelto per la fine della desolidarizzazione. Dato che la testata degli elementi è stata ricoperta solo da un leggero strato di malta (distaccatosi poi a seguito dell'ossidazione delle armature di testata), l'acqua di mare ha avuto libero accesso nella nervatura.

Figura 9. A sinistra: vista dal basso dei cavi di precompressione. È visibile nel cavo di sinistra la guaina corrugata in PVC di desolidarizzazione. A destra particolare della guaina di desolidarizzazione che riversa l'acqua accumulata all'interno.

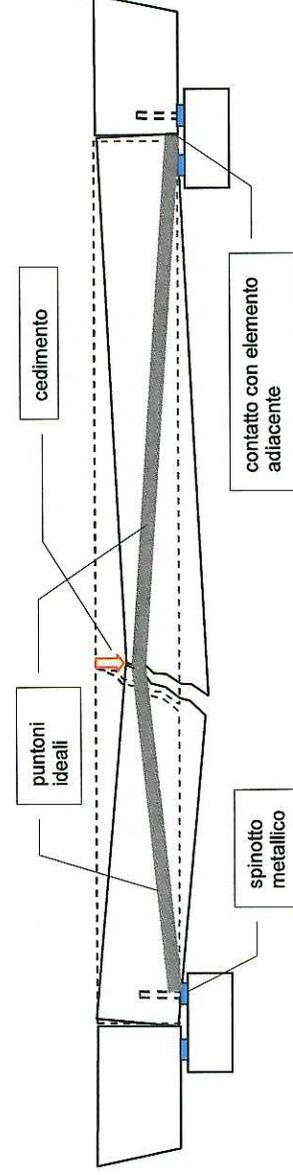
6. Grazie alla non contemporaneità della rottura nelle due nervature dell'elemento pontile e ad un meccanismo resistente conosciuto come "effetto arco", che però non è né affidabile né permanente (Figura 16), l'elemento pontile è rimasto in posizione, ma a prezzo di un cedimento. Quest'ultimo è chiaramente visibile in alcuni pontili ove presumibilmente un elemento è prossimo al collasso, mentre quello adiacente è ancora integro.

7. Al venir meno dell'effetto arco per cedimento dello spinotto metallico o per schiacciamento della parte a contatto con l'elemento adiacente o per altre cause improvvise (p.e. urti, elevati tiri di ormeggio, movimenti della palificazione indotti dal moto ondoso) non è più stato possibile l'equilibrio dell'elemento, che è quindi caduto in acqua.

Figura 16. Schema resistente (non affidabile) di un elemento di pontile dopo il cedimento dell'armatura di precompressione e la formazione della fessura.
