## 1. PREMESSA

A seguito di un recente crollo di una sezione del pontile est nel porto turistico di Lavagna, la società PORTO DI LAVAGNA spa che esercisce la struttura portuale, ha affidato allo scrivente prof. ing. Sergio Tattoni, professore Ordinario di Tecnica delle Costruzioni presso l'Università degli Studi di Cagliari, Dipartimento di Ingegneria Strutturale Infrastrutturale e Geomatica, l'incarico di una consulenza in merito ad una prima valutazione della situazione statica dei pontili ed del loro stato di conservazione.

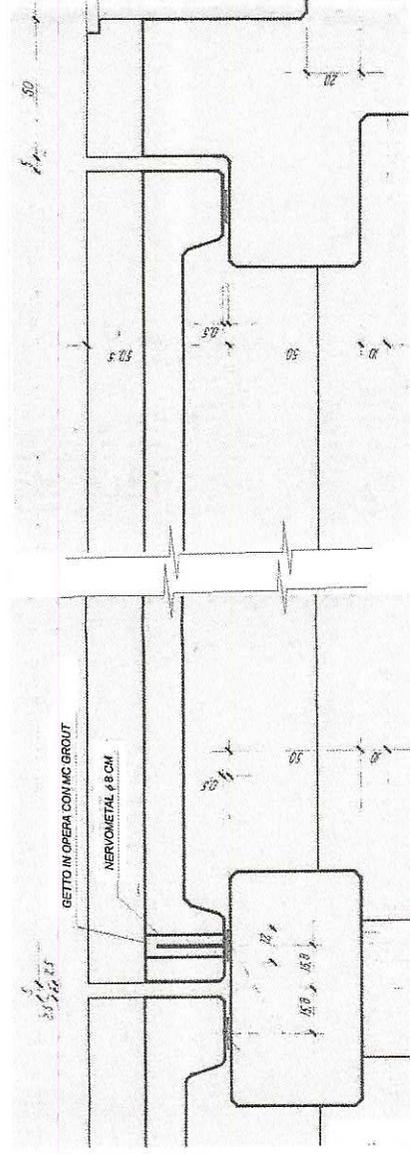
Figura 6. Modalità di vincolo dell'elemento pontile sui traversi. A sinistra appoggio fisso, a destra appoggio mobile.

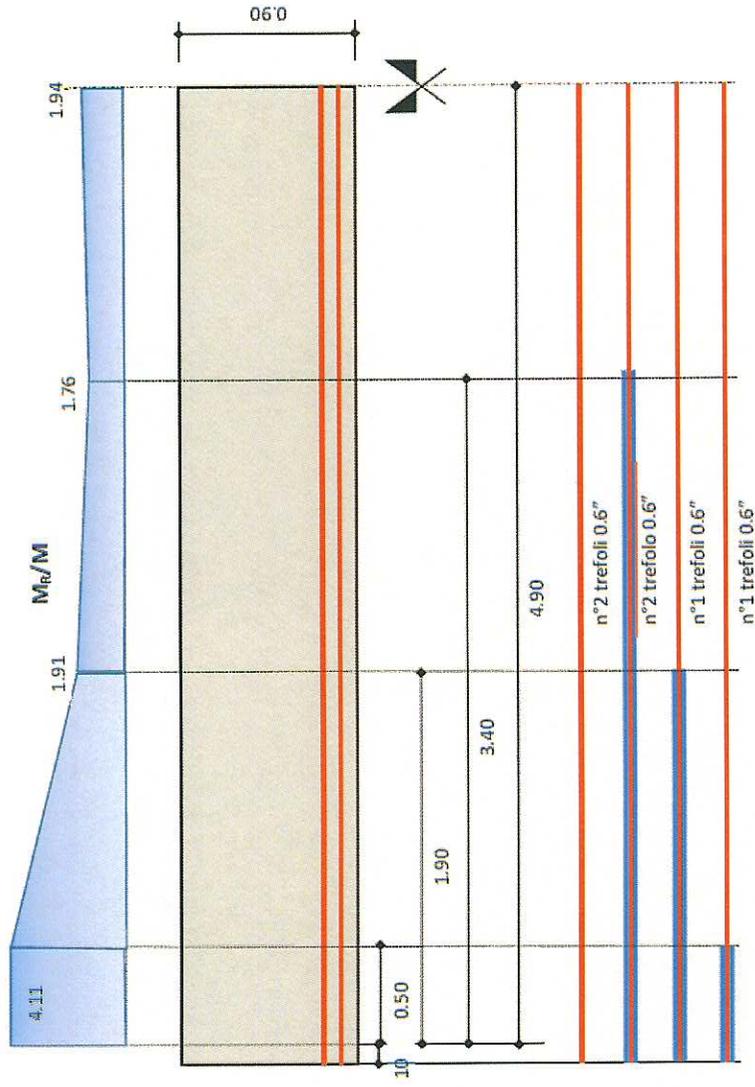
**TEGOLO DA 2.0m X 10.0m**

La modulazione della precompressione lungo lo sviluppo dell'elemento è desumibile dalla relazione di calcolo ed in particolare dal rapporto fra il momento resistente ed il momento sollecitante ( $M_R/M > 1$ ) che deve essere  $M_R/M > 1,3$  secondo le norme tecniche vigenti all'epoca della costruzione. È evidente dall'esame della Figura 10 e della Figura 11 che la disuguaglianza è sempre rispettata, ma con diversi valori del rapporto stesso.

Figura 10. Schema della disposizione dei cavi nel tegolo da 2.0 m e rappresentazione del rapporto  $M_R/M$ .

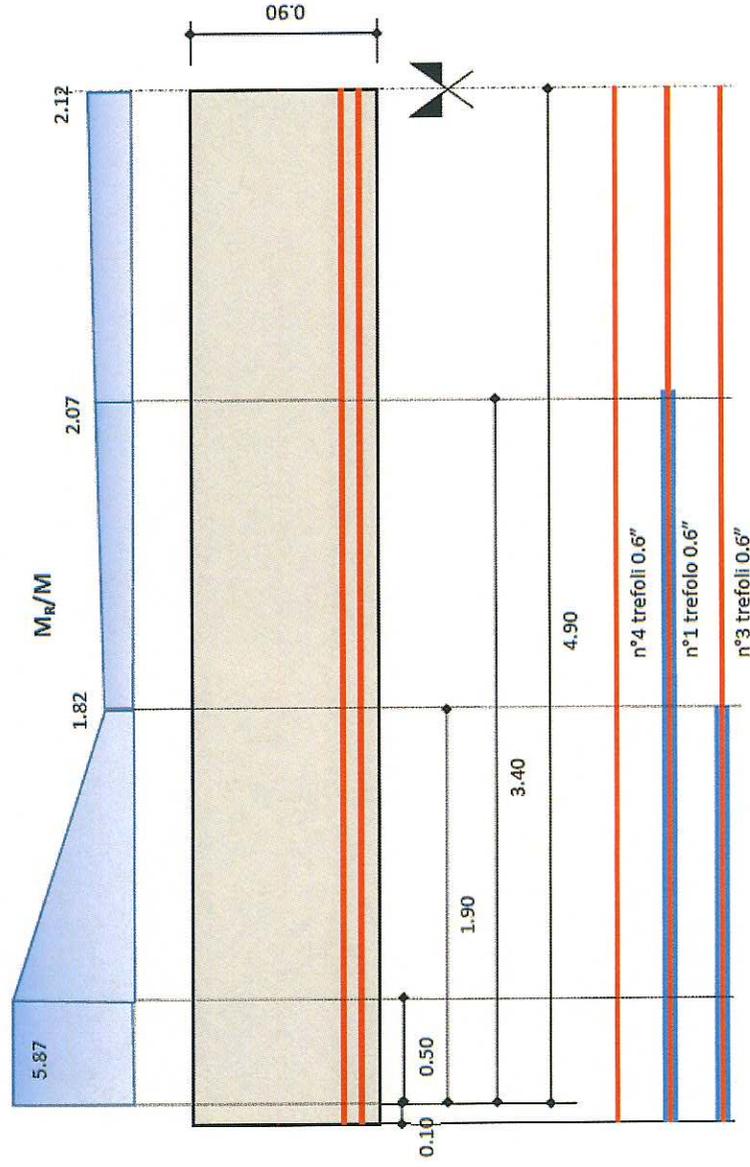
**TEGOLO DA 3.5m X 10.0m**

Figura 11. Schema della disposizione dei cavi nel tegolo da 3.5 m e rappresentazione del rapporto  $M_R/M$ .

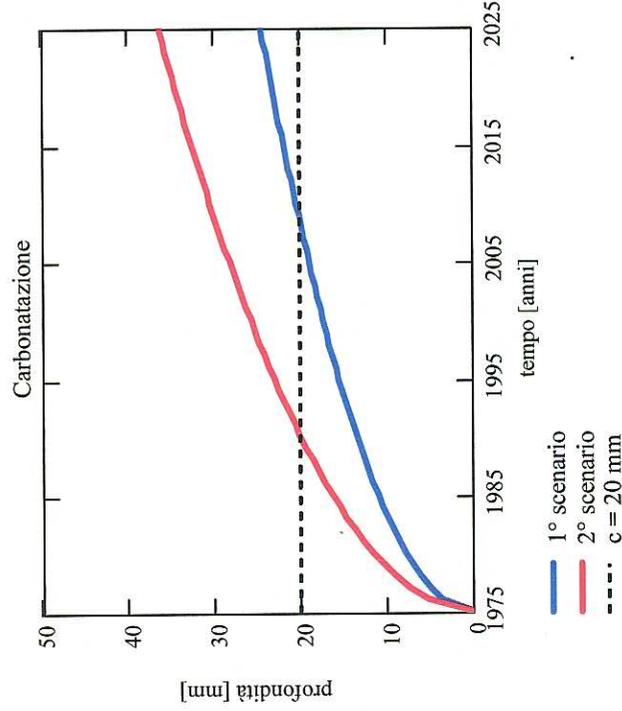
Nel caso in esame è possibile calcolare i tempi di propagazione dello strato carbonatato: la corrosione può quindi iniziare quando lo strato carbonatato ha raggiunto lo spessore di copriferro. Tale calcolo è riportato in allegato (vedi anche la Figura 15).

Figura 15. Avanzamento della carbonatazione negli elementi di pontile dal 1975 sino al termine del periodo di vita nominale della struttura.
